臺南市政府

115 年度臺南市
建築物公共安全檢查簽證申報複查作業
及
常見缺失樣態說明

主講人：台灣建築物公共安全協會
理事長 張乃駿

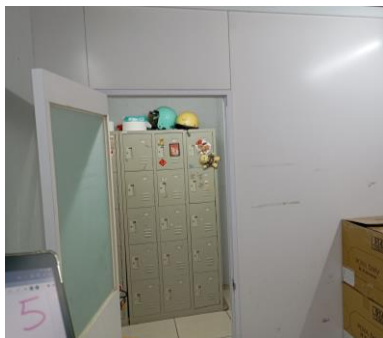
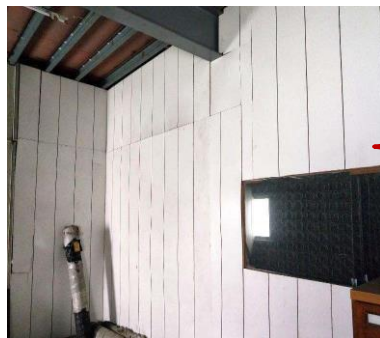
常見『缺失樣態』列舉：

- 【1】使用易燃材料
- 【2】材質有疑義 未能提出材料耐燃等級證明

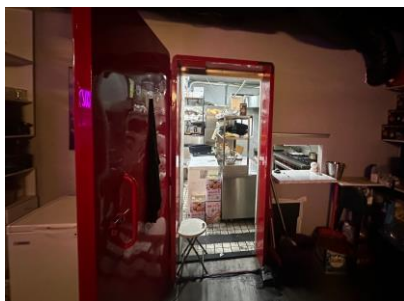
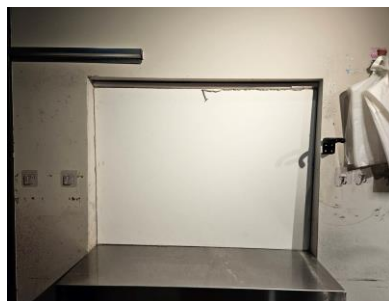
使用易燃合板

300m²以上B3類組/餐飲業廚房
設送菜口未以具一小時以上防火時效
防火牆封閉

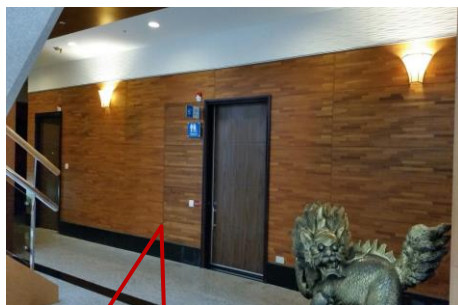
使用易燃木皮板

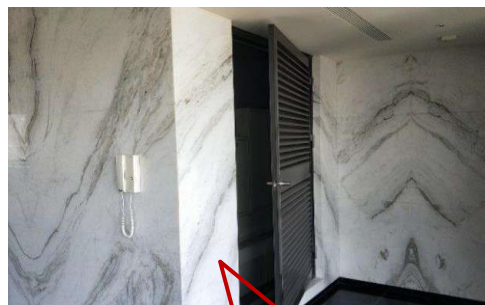
使用易燃裝飾板

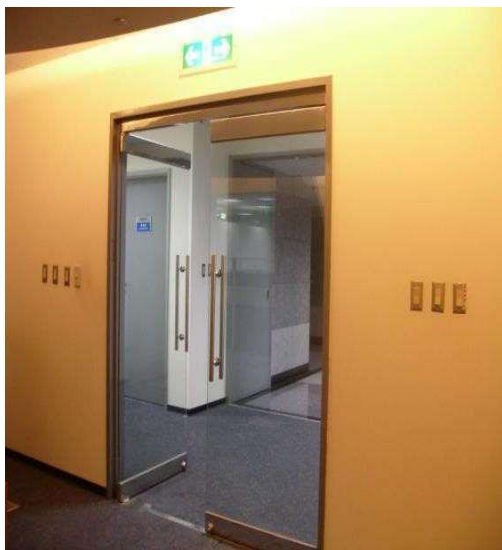
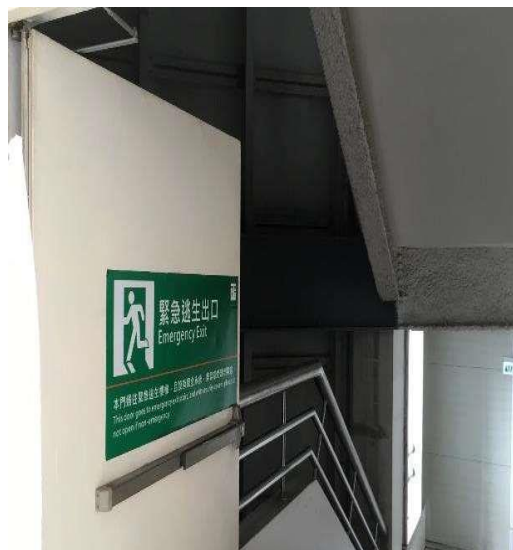
- 【1】出入口寬度不足
- 【2】供A-1、(640807~ B-1、B-2、D-1、D-2)類組使用，出入口應為防火門

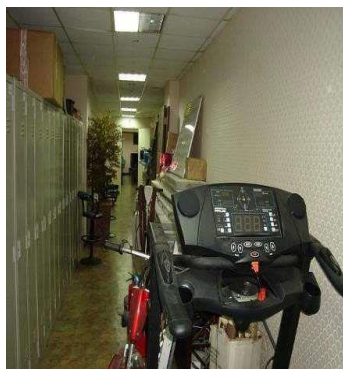
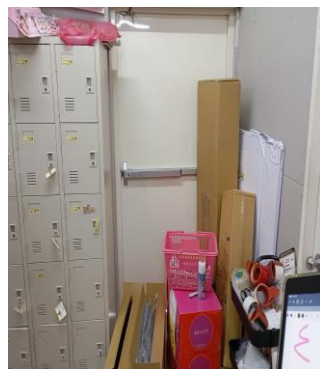
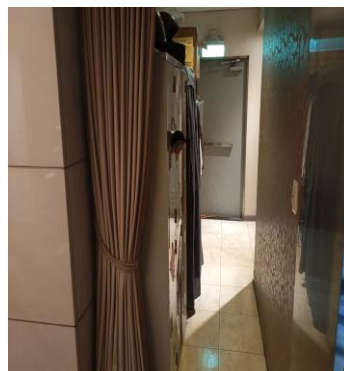
- 【1】寬度不符規定或堆積雜物 造成淨寬度不足
- 【2】連接直通樓梯之走廊牆壁裝修材料不符規定

常見之
動態違規

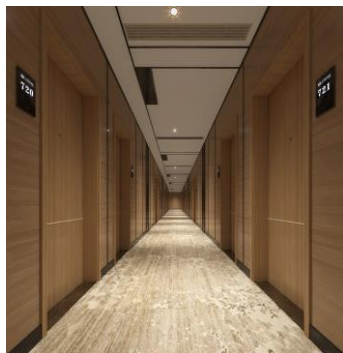
連接直通樓梯之
走廊牆壁裝修材料
不符規定

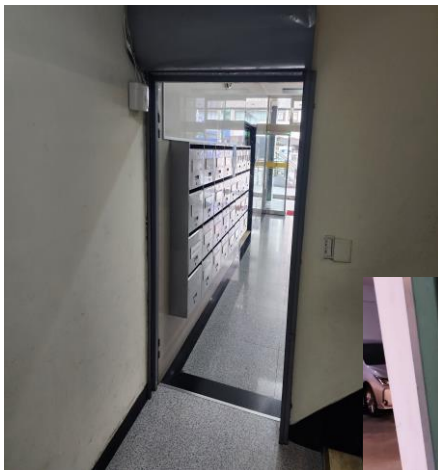
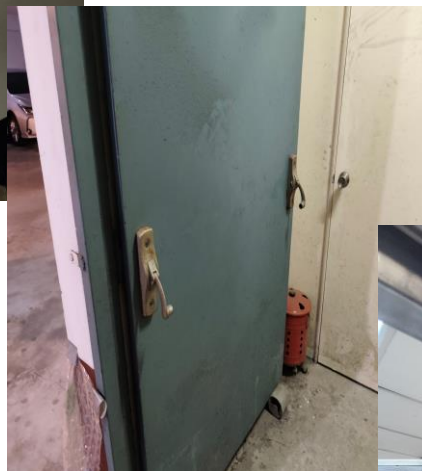
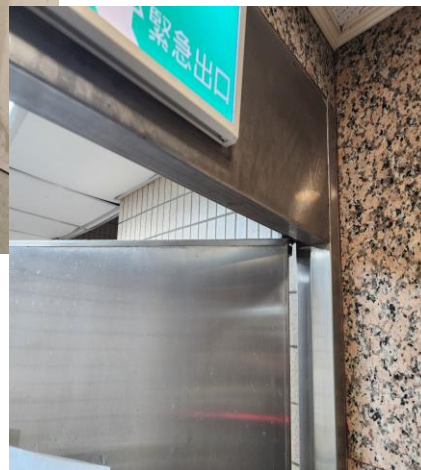
【1】防火門拆除或損壞（缺自動回歸裝置）或未向避難方向開啟

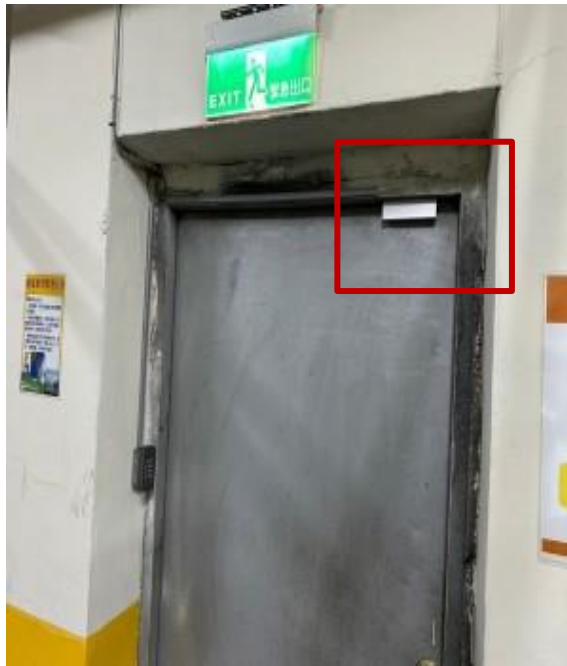
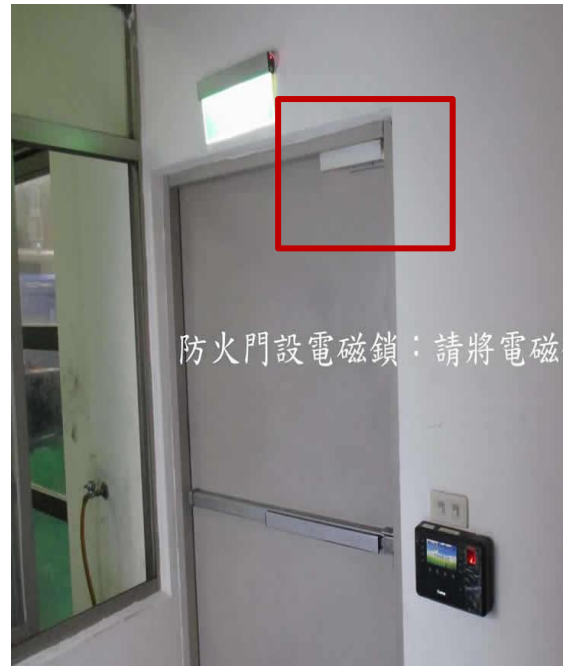
常見『缺失樣態』列舉：
【2】防火門設置栓鎖或電磁鎖

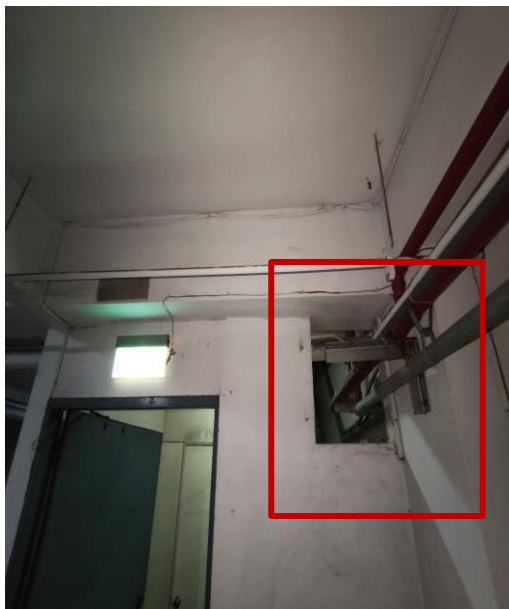
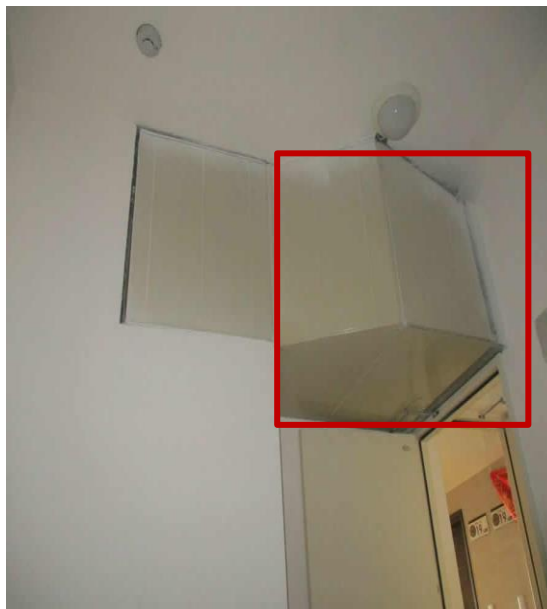
【3】安全梯防火構造 (防火區劃防火牆) 遭破壞或貫穿

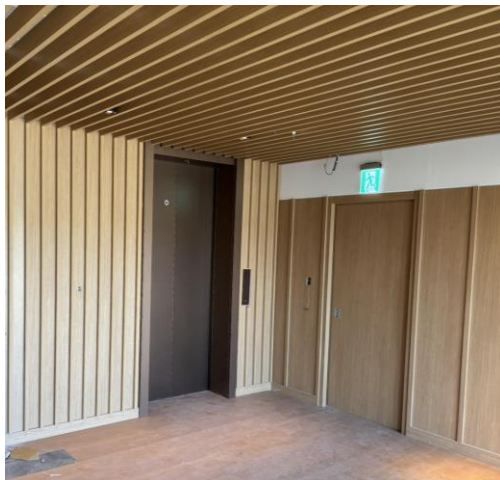
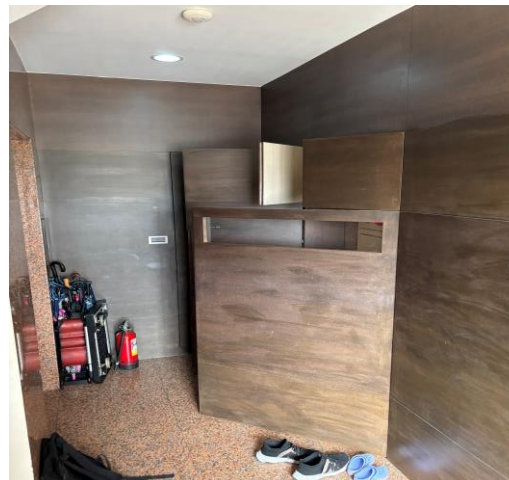
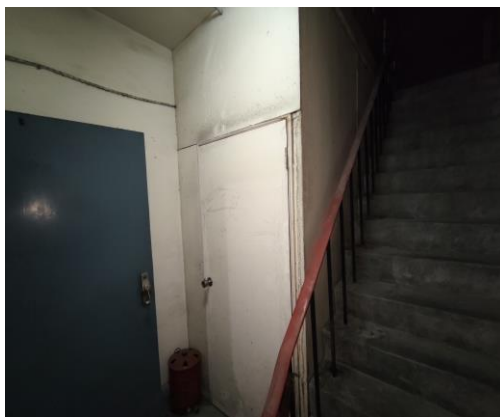
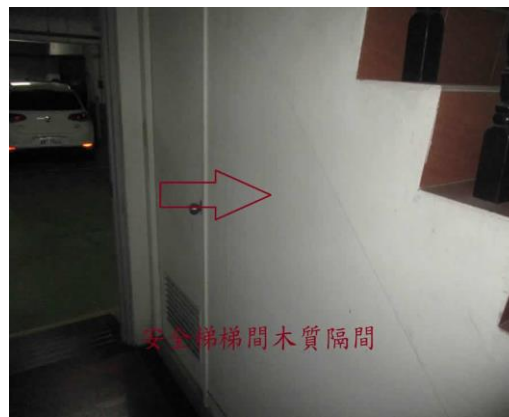
【4】安全梯間內裝修為易燃材料

防焰
≠
耐燃

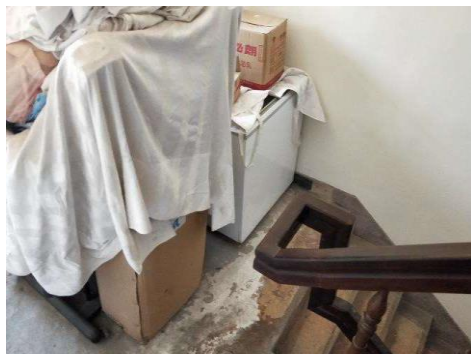
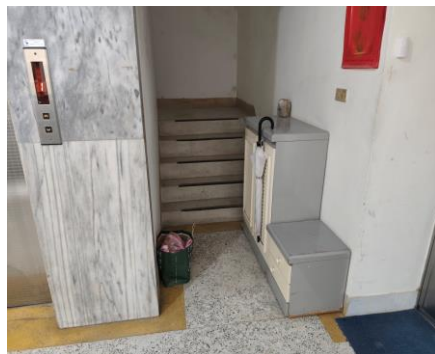
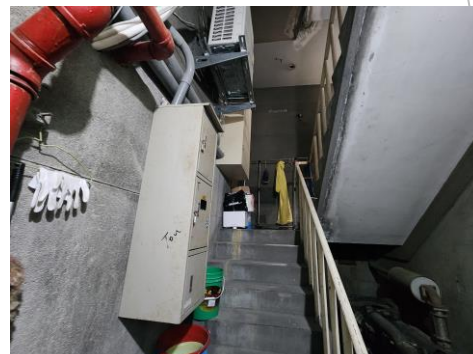
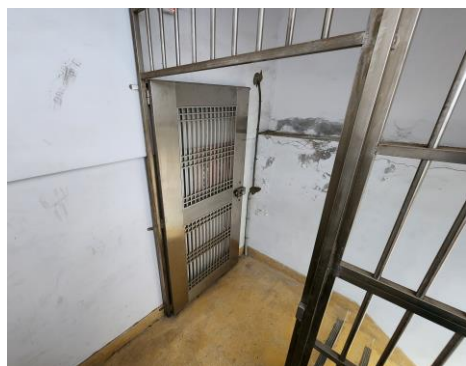
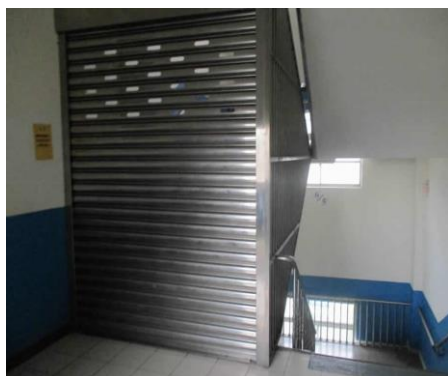
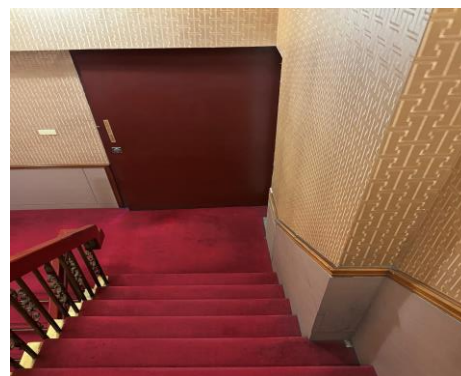
【5】安全梯間內堆積雜物或私設門禁

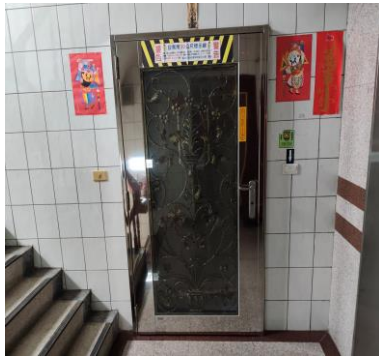
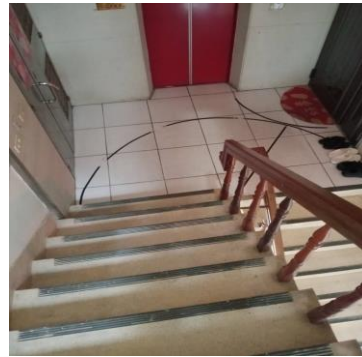
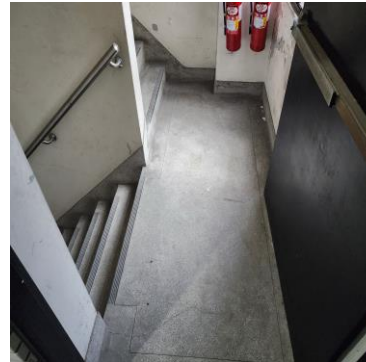
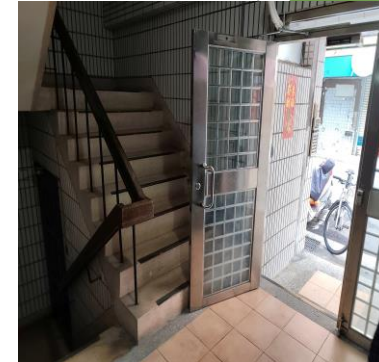
【6】# 710715~進入安全梯安全門 (或自設防盜門) 開啟後與安全梯迴轉半徑重疊

1.檢查前應調閱原核准圖說 作為檢查之依據

2.有原核准圖方能釐清「安全梯間」範圍與「走廊」空間界線

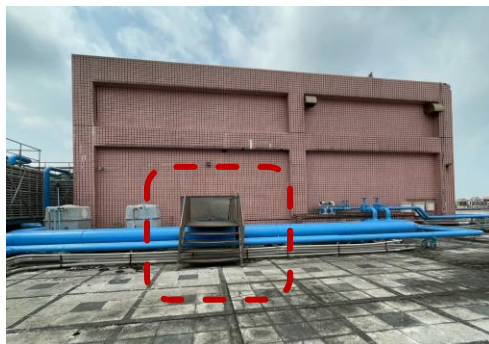
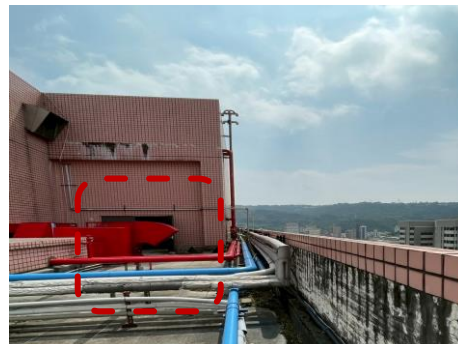
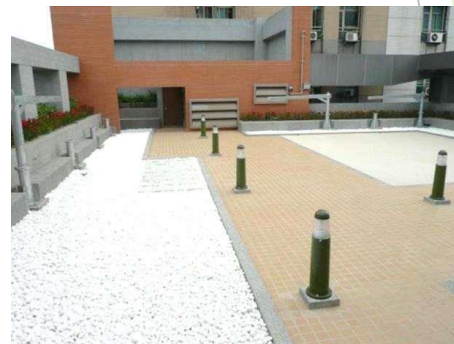
- 【1】應檢討屋頂避難平台面積不足
- 【2】屋頂避難平台通達特別安全梯之通路寬度不足4公尺

五層以上之樓層供A-1、B-1、B-2組使用者，方須檢討屋頂避難平台

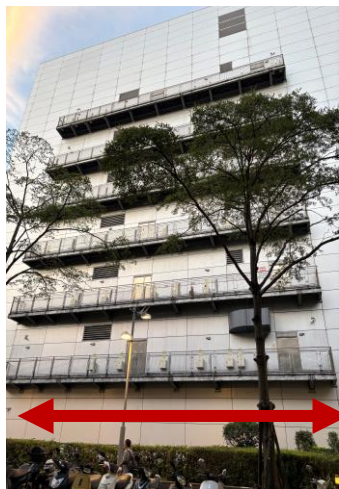
長 \geq 4公尺

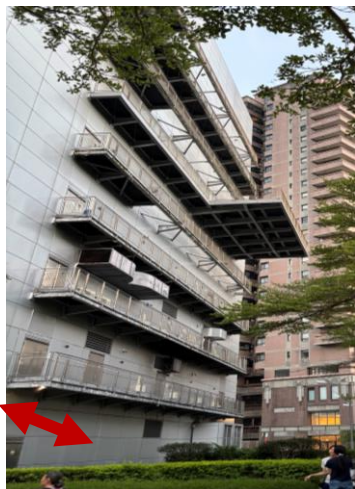
寬 \geq 1公尺

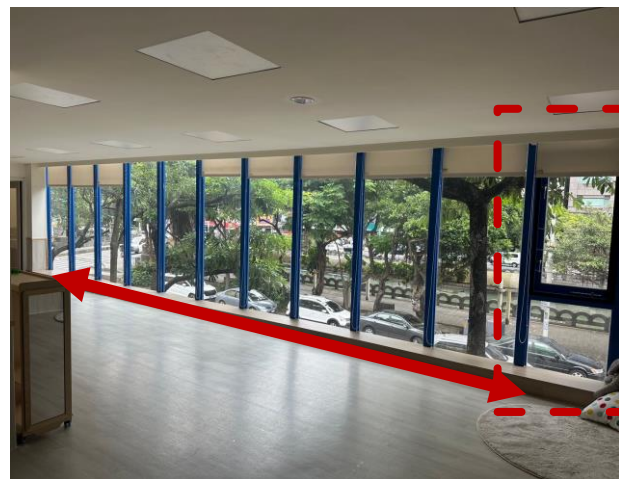
每10公尺設置窗戶或其他開口

2.二層以上十層以下之各樓層，應設置緊急進口，但面臨道路或寬度四米以上通路 (任一側設置即可) 各層之外牆每10公尺設有窗戶或開口者 (寬75×高120公分或直徑1米之圓孔)，不在此限

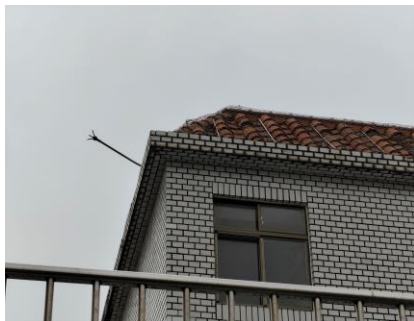
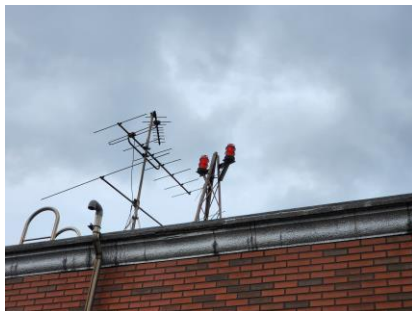
- 【1】傾倒、損壞或拆除
- 【2】導線脫落

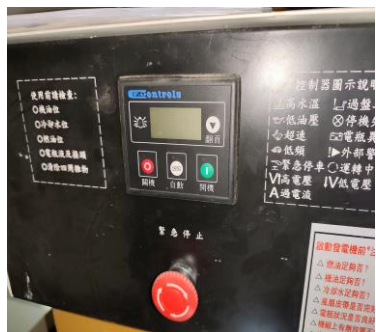
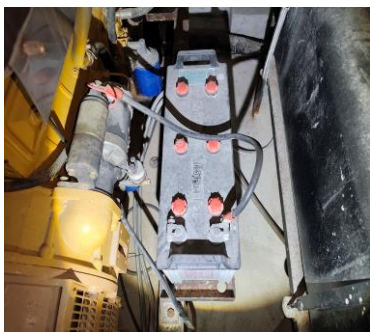
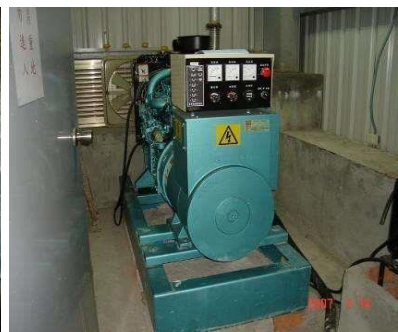
- 【1】拆除
- 【2】電源接續不正常、無法正常啟動

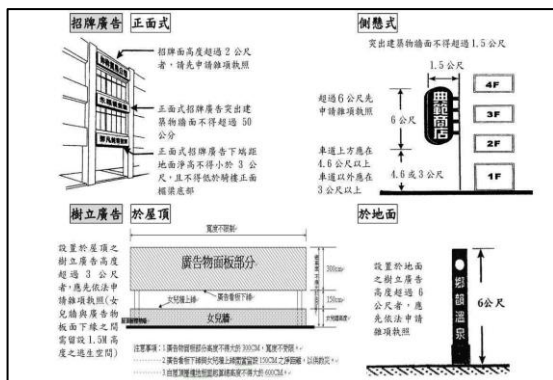
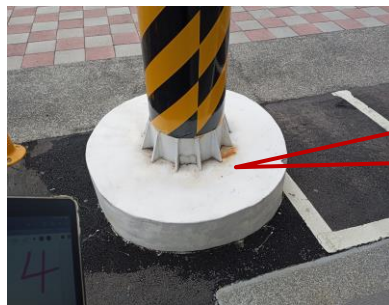
- 【1】廣告燈塔之金屬外殼、支撐鐵架未配置接地線
- 【2】廣告燈電源、游泳池之電源未裝設漏電斷路器

廣告燈塔未配置接地線

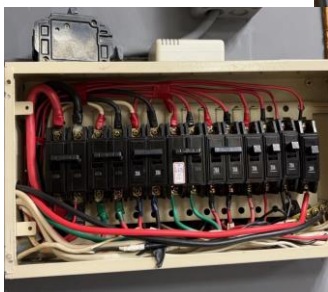
誤將計時器或一般無熔絲開關視為漏電斷路器

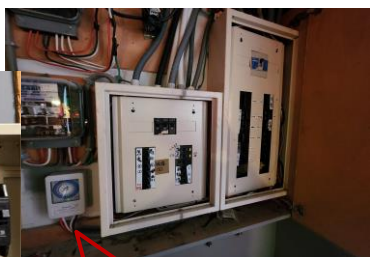
漏電斷路器

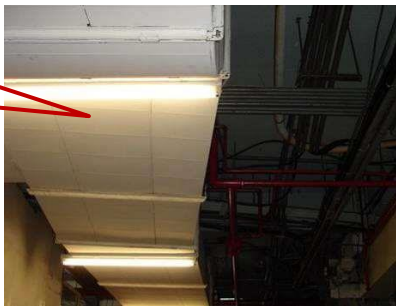
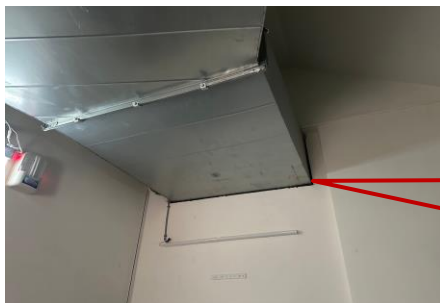
空調風管
貫穿防火區劃防火牆

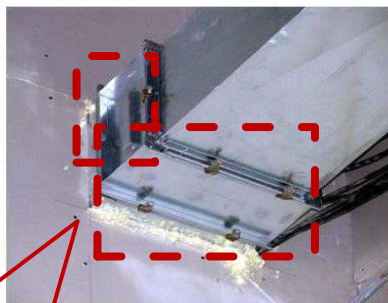
空調風管
貫穿防火牆任一側
應設置防火閘門

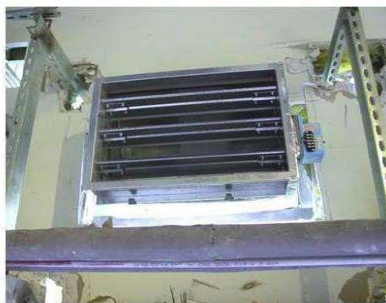
空調風管
貫穿防火牆應
防火填塞完整

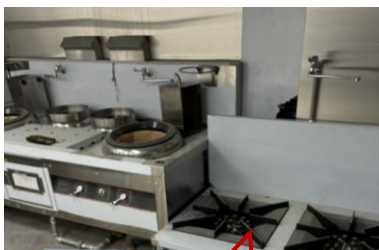
燃氣設備

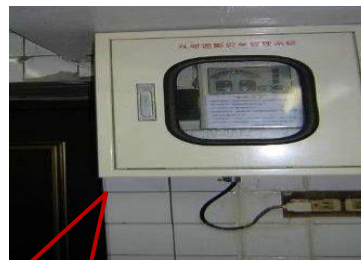
瓦斯洩漏自動斷路器
